● **monumentendienst** | Vechtaer Str. 10 | 26197 Ahlhorn

## Muster-Inspektionsbericht 2024

**Gebäude, Mustermann, Musterstraße 100, 10000 Musterdorf**

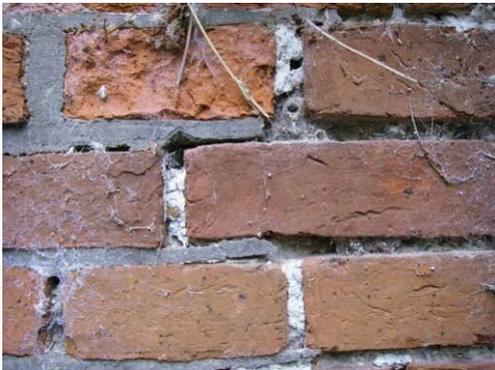
Ausbrechende Zementmörtelfugen

An folgenden Stellen sind Mauerwerksfugen mit Zement- bzw. Kalkzementmörtel überarbeitet worden:

Wird ein in Kalk oder Lehm vermauertes Mauergefüge mit Zementmörtel verfügt, kommt es, aufgrund des unterschiedlichen Dehnungsverhaltens der Materialien, zu Spannungen zwischen den Werkstoffen (Stein / Mörtel). Dieser Zustand hat zur Folge, Lorem ipsum dolor sit amet, consetetur sadipscing elitr, sed diam nonumy eirmod tempor invidunt ut labore et dolore magna aliquyam erat, sed diam voluptua.

- **Die Zementverfugung entfernen (gemäß Handlungsempfehlung).**
- **Die Mauerwerksfugen mit dem historischen Fugmaterial und Steinen in-stand setzen (gemäß Handlungsempfehlung).**

Fugen mittig mit einer dünnen Trennscheibe einschneiden. Mörtelreste vorsichtig mit einem Flachmeißel vom Stein in Richtung Fuge entfernen. Lorem ipsum dolor sit amet, consetetur sadipscing elitr, sed diam nonumy eirmod tempor invidunt ut labore et dolore magna aliquyam erat, sed diam voluptua.

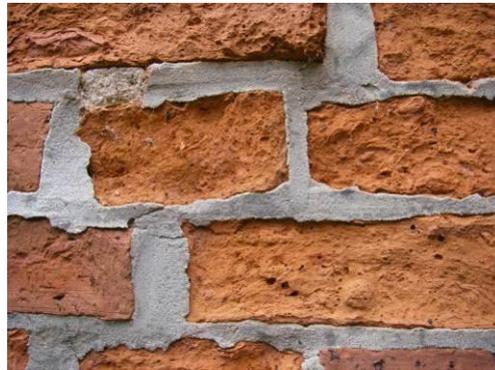
Durch den Mörtel wird die Steinoberfläche geschädigt

Die schadhaften Steine gegen Steine mit gleichen bauphysikalischen Eigenschaften, intakten Oberflächen, gleichen Formats und gleicher Farbigkeit austauschen.

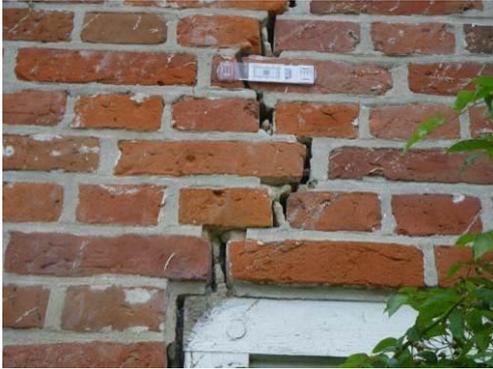
Ansicht Riss mit Rissmonitor

An folgenden Bereichen befinden sich Risse in der Fassade:

Ein Riss entsteht häufig durch die Umlagerung von Vertikal- und Horizontalkräften, die zur Entspannung eines statischen Systems führen. Hierbei wirkt die Kraft in den meisten Fällen rechtwinklig zum Verlauf des Risses.

- **Um Rissbreitenänderungen zu dokumentieren, wurde vom Monumentendienst ein Rissmonitor angebracht bzw. Messpunkt angelegt.**
- **Die Messergebnisse sollten in regelmäßigen Abständen (z. B. bei Folgeinspektionen) abgelesen und dokumentiert werden. Bei der Auswertung sollten klimatische Verhältnisse zum Ablesezeitpunkt festgehalten werden**
- **Maßnahmen zur Rissanierung sollten aus den Untersuchungsergebnissen abgeleitet werden.**

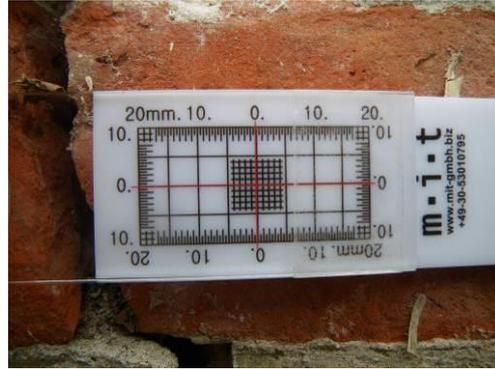
Detail Rissmonitor

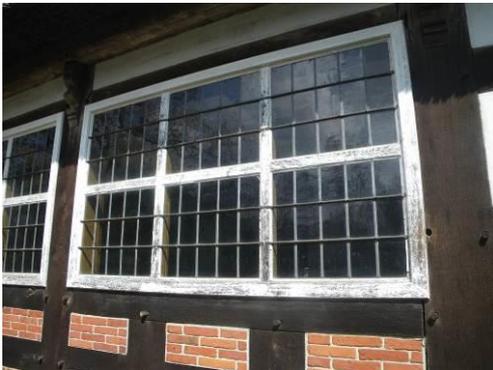
Ansicht Fenster

Der Leinölkitt der Fensterflügel des Gebäudes ist partiell schadhaft. Es zeigen sich vereinzelt Risse im Kitt und kleinere Ausbrüche in folgenden Bereichen:

Bei eindringender Feuchtigkeit über die Fehlstellen im Leinölkitt kann es zu Folgeschäden, wie z.B. einem Befall durch holzerstörende Pilze an den Holzteilen kommen. Daher wird empfohlen, ständig auf einen intakten Kittfalz sowie Anstrich der Fenster zu achten.

- **Kittfalze gemäß folgender Handlungsempfehlung überarbeiten.**
- **Vor der Überarbeitung des Leinölkitts die Fensterhölzer auf Fäulnisschäden überprüfen und ggf. instand setzen.**

*Den alten, nicht haftenden und gerissenen Kitt entfernen und anschließend den Falz säubern und mit Leinöl/Leinölfirnis vorstreichen.*

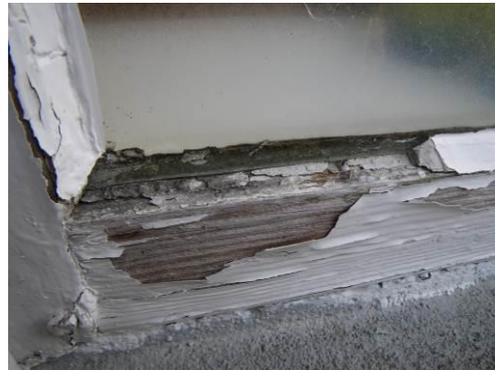
Geschädigter Kittfalz

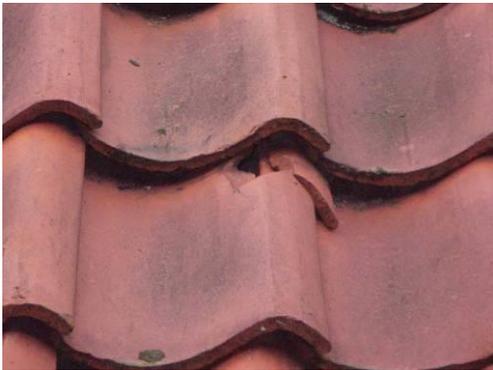
Gebrochener Ziegel

An folgenden Stellen der Dachhaut sind Ziegel geschädigt:

Die Ursachen hierfür können z. B. Sturm, Frostschäden, Materialfehler oder mechanische Einwirkungen sein. Folgeschäden hiervon können Durchfeuchtungen der darunter liegenden Bauteile sein.

- **Fehlstellen ergänzen bzw. schadhafte Ziegel ersetzen.**
- **Angrenzende durchfeuchtete Bereiche überprüfen und ggf. reparieren.**

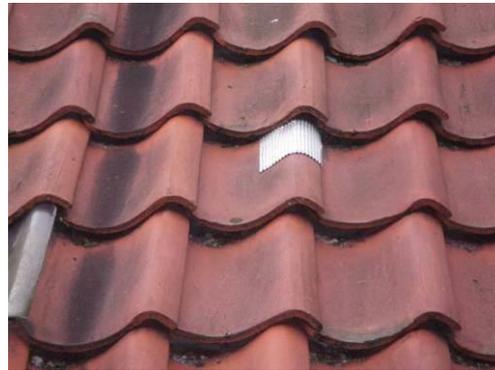
Provisorische Reparatur des Schadens

Die Leckage wurde im Zuge der Inspektion provisorisch verschlossen.

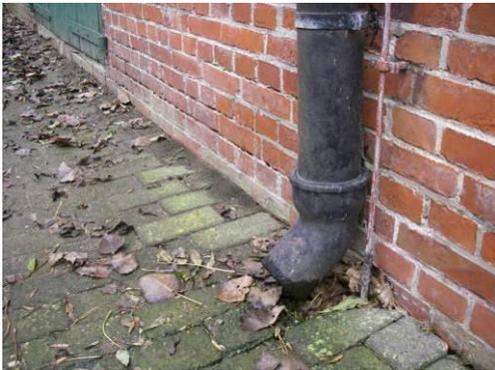
Nicht angeschlossenes Fallrohr

In folgenden Bereichen des Gebäudes sind die Fallrohre nicht bzw. nicht korrekt an eine Oberflächenentwässerung angeschlossen:

Folgeschäden hieraus sind starke Feuchtigkeitsbelastungen der Sockelbereiche mit daraus resultierenden Schäden, wie z.B. Frostschäden, Fugenauswaschungen, Durchfeuchtung von Holzbauteilen.

- **Herstellen eines fachgerechten Anschlusses an die Oberflächenentwässerung oder Fallrohr vom Gebäude ausreichend weit weggleiten.**

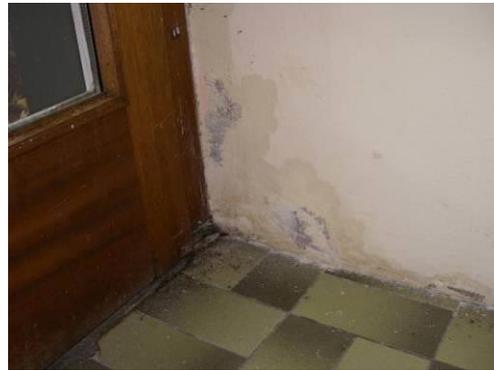
Folge: Feuchtigkeit im Inneren des Gebäudes

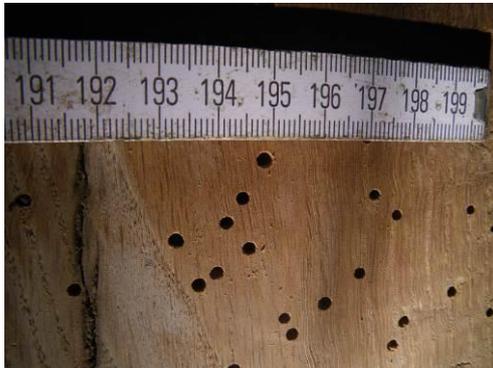
Ausfluglöcher

An folgenden Stellen des Gebäudes ist ein Befall durch den Gescheckten Nagekäfer (*Xestobium rufovillosum*) zu erkennen:

Dieser Holzschädling befällt meist pilzbelastete Laubhölzer, kann aber während seiner Aktivität auch in gesunde Holzbereiche vordringen. Es kann in einigen Fällen auch zu einem Befall von Nadelholz kommen, welches sonst in der Regel von dem Holzschädling verschmäht wird. Da das *Xestobium* bis in die Kernholzbereiche vordringt, kann ein Befall an tragenden Holzbauteilen im Laufe der Zeit zu schweren statischen Störungen führen. Betroffene Bereiche wurden im Zuge der Inspektion mit Monitoring-Papier beklebt.

- **Die betroffenen Hölzer sollten durch ein Monitoring auf Befallsaktivität geprüft werden (gemäß Handlungsempfehlung).**

- **Bei großflächiger Verteilung: Behandlung mittels Heißluftverfahren.**
- **Bei partieller Verteilung: Behandlung mit Mikrowellen oder den Befall durch Gesundschnitten bzw. Austausch befallener Bauteile aus dem Gebäude entfernen.**

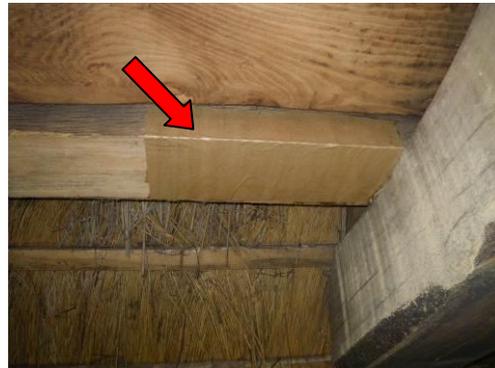
Monitoring-Papier

Um einen sicheren Beweis für die Aktivität der Nagekäfer zu bekommen, wurden Bauteile mit offensichtlich stärkerem Befall mit Natronpapier abgeklebt. Lorem ipsum dolor sit amet, consetetur sadipscing elitr, sed diam nonumy eirmod tempor invidunt ut labore et dolore magna aliquyam erat, sed diam voluptua. At vero eos et accusam et justo duo dolores et ea rebum.
