Muster-Inspektionsbericht 2024

Gebäude, Mustermann, Musterstraße 100, 10000 Musterdorf
Musterinspektion

Musteransicht Gebäude

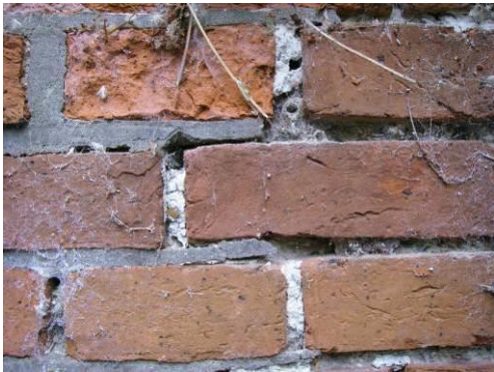
Ausbrechende Zementmörtelfugen

An folgenden Stellen sind Mauerwerksfugen mit Zement- bzw. Kalkzementmörtel überarbeitet worden:

Wird ein in Kalk oder Lehm vermauertes Mauergefüge mit Zementmörtel verfügt, kommt es, aufgrund des unterschiedlichen Dehnungsverhaltens der Materialien, zu Spannungen zwischen den Werkstoffen (Stein / Mörtel). Dieser Zustand hat zur Folge, Lorem ipsum dolor sit amet, consetetur sadipscing elitr, sed diam nonumy eirmod tempor invidunt ut labore et dolore magna aliquyam erat, sed diam voluptua.

- **Die Zementverfugung entfernen (gemäß Handlungsempfehlung).**
- **Die Mauerwerksfugen mit dem historischen Fugmaterial und Steinen in-stand setzen (gemäß Handlungsempfehlung).**

Fugen mittig mit einer dünnen Trennscheibe einschneiden. Mörtelreste vorsichtig mit einem Flachmeißel vom Stein in Richtung Fuge entfernen. Lorem ipsum dolor sit amet, consetetur sadipscing elitr, sed diam nonumy eirmod tempor invidunt ut labore et dolore magna aliquyam erat, sed diam voluptua.

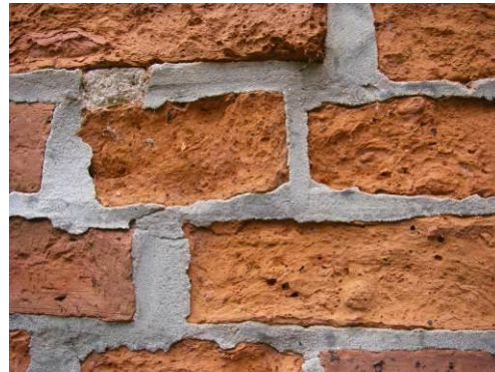
Durch den Mörtel wird die Steinoberfläche geschädigt

Die schadhaften Steine gegen Steine mit gleichen bauphysikalischen Eigenschaften, intakten Oberflächen, gleichen Formats und gleicher Farbigkeit austauschen.

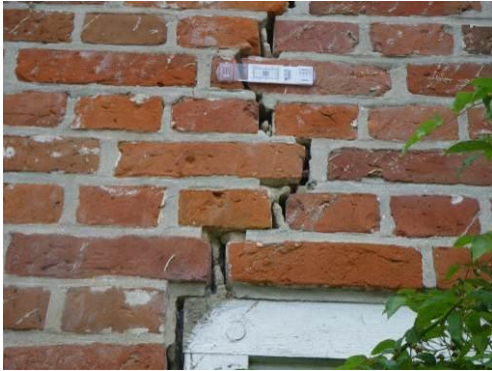
Ansicht Riss mit Rissmonitor

An folgenden Bereichen befinden sich Risse in der Fassade:

Ein Riss entsteht häufig durch die Umlagerung von Vertikal- und Horizontalkräften, die zur Entspannung eines statischen Systems führen. Hierbei wirkt die Kraft in den meisten Fällen rechtwinklig zum Verlauf des Risses.

- **Um Rissbreitenänderungen zu dokumentieren, wurde vom Monumentendienst ein Rissmonitor angebracht bzw. Messpunkt angelegt.**
- **Die Messergebnisse sollten in regelmäßigen Abständen (z. B. bei Folgeinspektionen) abgelesen und dokumentiert werden. Bei der Auswertung sollten klimatische Verhältnisse zum Ablesezeitpunkt festgehalten werden**
- **Maßnahmen zur Rissanierung sollten aus den Untersuchungsergebnissen abgeleitet werden.**

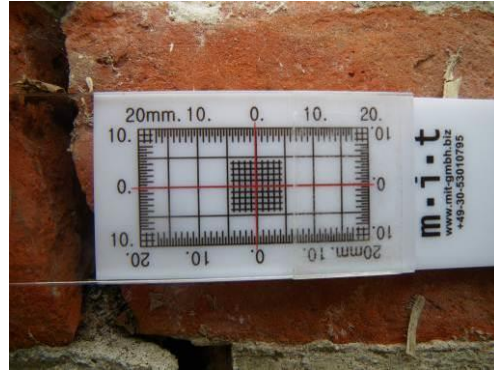
Detail Rissmonitor

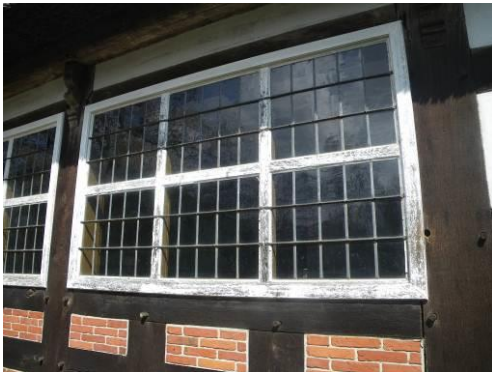
Ansicht Fenster

Der Leinölkitt der Fensterflügel des Gebäudes ist partiell schadhaft. Es zeigen sich vereinzelt Risse im Kitt und kleinere Ausbrüche in folgenden Bereichen:

Bei eindringender Feuchtigkeit über die Fehlstellen im Leinölkitt kann es zu Folgeschäden, wie z.B. einem Befall durch holzerstörende Pilze an den Holzteilen kommen. Daher wird empfohlen, ständig auf einen intakten Kittfalz sowie Anstrich der Fenster zu achten.

- **Kittfalze gemäß folgender Handlungsempfehlung überarbeiten.**
- **Vor der Überarbeitung des Leinölkitts die Fensterhölzer auf Fäulnisschäden überprüfen und ggf. instand setzen.**

Den alten, nicht haftenden und gerissenen Kitt entfernen und anschließend den Falz säubern und mit Leinöl/Leinölfirnis vorstreichen.

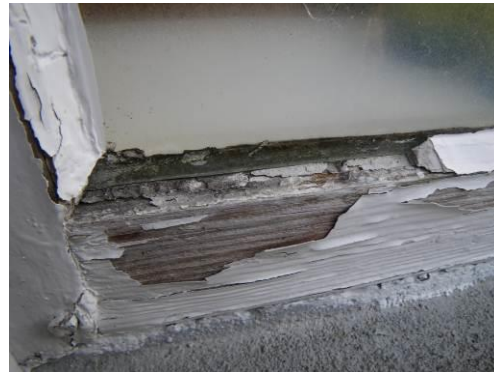
Geschädigter Kittfalz

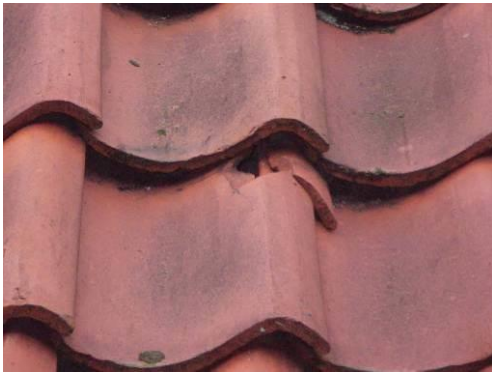
Gebrochener Ziegel

An folgenden Stellen der Dachhaut sind Ziegel geschädigt:

Die Ursachen hierfür können z. B. Sturm, Frostschäden, Materialfehler oder mechanische Einwirkungen sein. Folgeschäden hiervon können Durchfeuchtungen der darunter liegenden Bauteile sein.

- **Fehlstellen ergänzen bzw. schadhafte Ziegel ersetzen.**
- **Angrenzende durchfeuchtete Bereiche überprüfen und ggf. reparieren.**

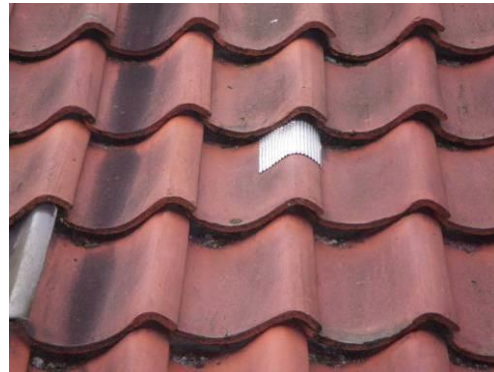
Provisorische Reparatur des Schadens

Die Leckage wurde im Zuge der Inspektion provisorisch verschlossen.

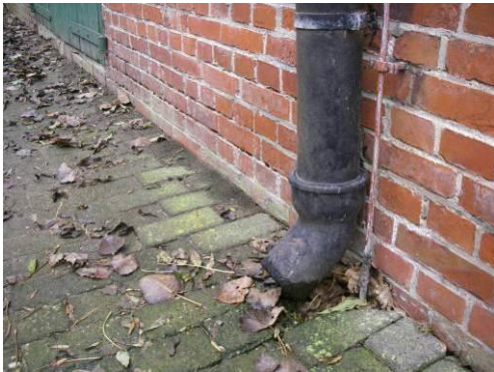
Nicht angeschlossenes Fallrohr

In folgenden Bereichen des Gebäudes sind die Fallrohre nicht bzw. nicht korrekt an eine Oberflächenentwässerung angeschlossen:

Folgeschäden hieraus sind starke Feuchtigkeitsbelastungen der Sockelbereiche mit daraus resultierenden Schäden, wie z.B. Frostschäden, Fugenauswaschungen, Durchfeuchtung von Holzbauteilen.

- **Herstellen eines fachgerechten Anschlusses an die Oberflächenentwässerung oder Fallrohr vom Gebäude ausreichend weit weggleiten.**

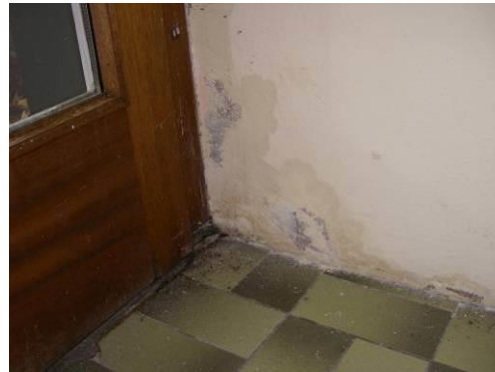
Folge: Feuchtigkeit im Inneren des Gebäudes

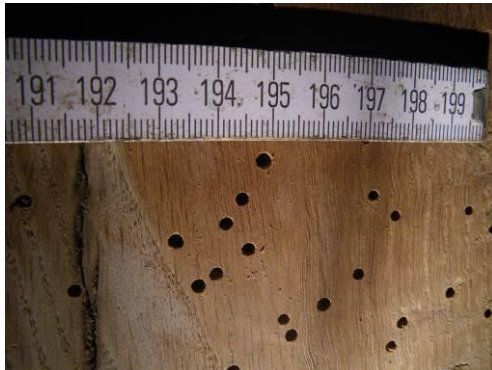
Ausfluglöcher

An folgenden Stellen des Gebäudes ist ein Befall durch den Gescheckten Nagekäfer (*Xestobium rufovillosum*) zu erkennen:

Dieser Holzschädling befällt meist pilzbelastete Laubhölzer, kann aber während seiner Aktivität auch in gesunde Holzbereiche vordringen. Es kann in einigen Fällen auch zu einem Befall von Nadelholz kommen, welches sonst in der Regel von dem Holzschädling verschmäht wird. Da das *Xestobium* bis in die Kernholzbereiche vordringt, kann ein Befall an tragenden Holzbauteilen im Laufe der Zeit zu schweren statischen Störungen führen. Betroffene Bereiche wurden im Zuge der Inspektion mit Monitoring-Papier beklebt.

- **Die betroffenen Hölzer sollten durch ein Monitoring auf Befallsaktivität geprüft werden (gemäß Handlungsempfehlung).**

- **Bei großflächiger Verteilung: Behandlung mittels Heißluftverfahren.**
- **Bei partieller Verteilung: Behandlung mit Mikrowellen oder den Befall durch Gesundschnitten bzw. Austausch befallener Bauteile aus dem Gebäude entfernen.**

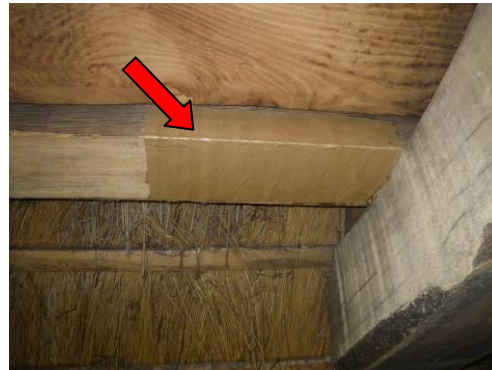
Monitoring-Papier

Um einen sicheren Beweis für die Aktivität der Nagekäfer zu bekommen, wurden Bauteile mit offensichtlich stärkerem Befall mit Natronpapier abgeklebt. Lorem ipsum dolor sit amet, consetetur sadipscing elitr, sed diam nonumy eirmod tempor invidunt ut labore et dolore magna aliquyam erat, sed diam voluptua. At vero eos et accusam et justo duo dolores et ea rebum.
